Vannkrisen på Askøy

1. Teknisk om vannverk på Askøy
2. Hva skjedde?
3. Bassenget (synderen)
4. Normalisering – tanker i ettertid

Loen, 17.10.2019 / ODLundekvam

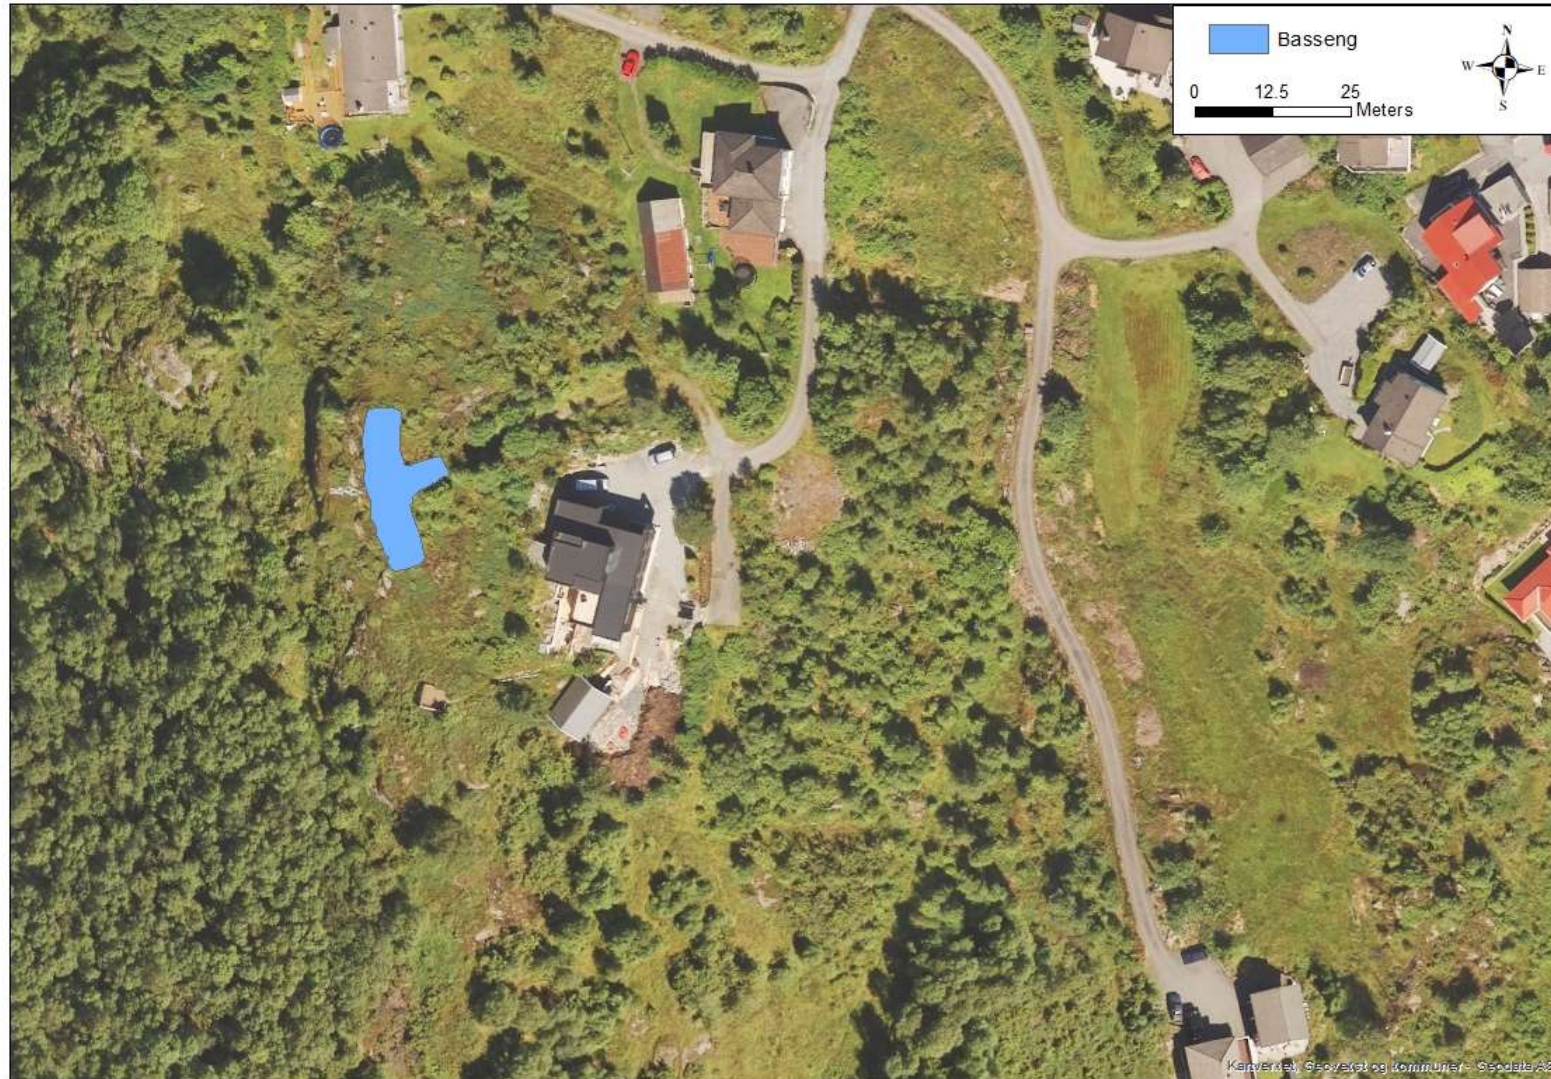
- Forurensningen kom svært kort tid etter en lang periode med tørke og påfølgende ekstremt regnskyll.
- Mest sannsynlig avføring fra dyr, trolig fugl, som har trent inn gjennom sprekker i fjellet og ned i høydebassenget. (E-coli og Campylobacter)
- **Campylobacter** i høydebassenget og fra pasientenes avføring er genetisk identisk.
- Foreløpig ikke funnet andre sannsynlige årsaker til forurensningen

Flyfoto som viser toppen av Varden der høydebassenget ligger. Omrisset av høydebassenget er tegnet inn basert på Veseth AS sin innmåling med laser.

- Svartedalen høydebasseng koblet ut i 2016
- 168-basseng Øvre Kleppe: koblet ut 07.06.2019
- 125-basseng Øvre Kleppe: koblet ut 16.09.2019
- Nipa basseng (Hetlevik): koblet ut 30.09.2019.

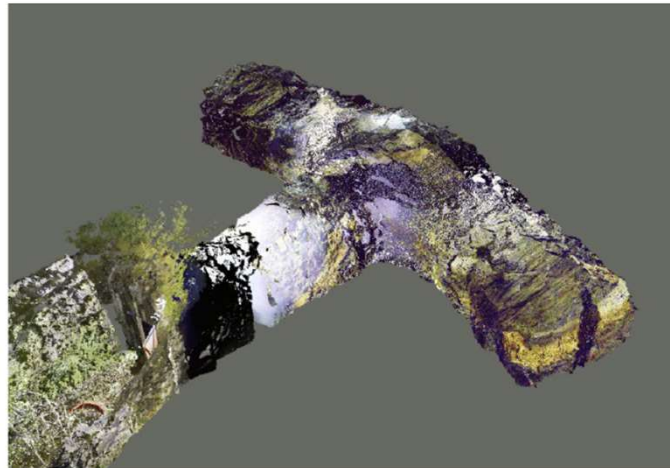
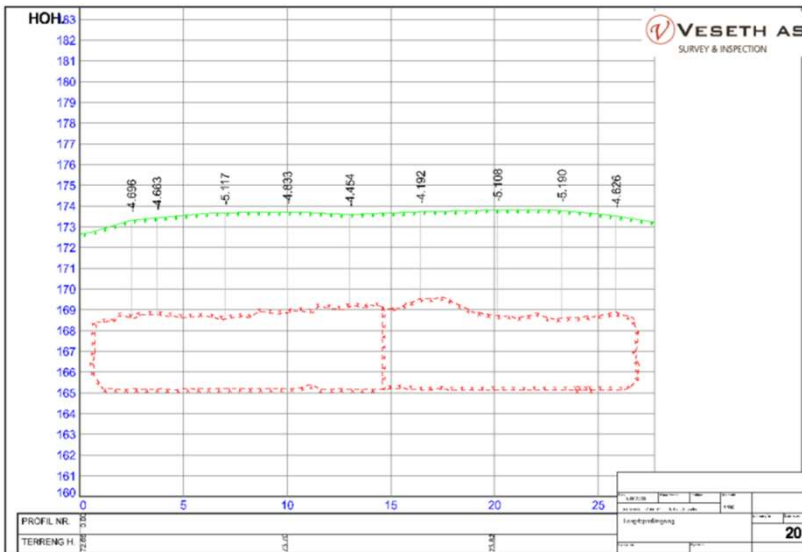
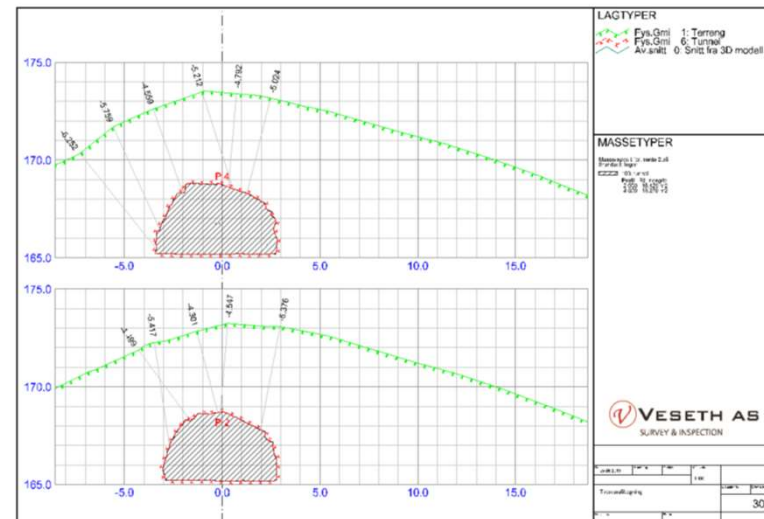
Profiler av 168 bassenget ligger. Basert på Veseth AS sin laserinnmåling.

- Lengde basseng: 26 m
- Lengde adkomst 6.2 m
- Volum: 580 m³
- Overdekning: 3,5m - 5.8m
