UV-desinfeksjon, hva kan gå galt?

Ansvar, kompetanse og sikkerhet.

Paula Pellikainen
Bergen Vann KF

VA konferansen 2019
Alexandra Hotell
17.10.19

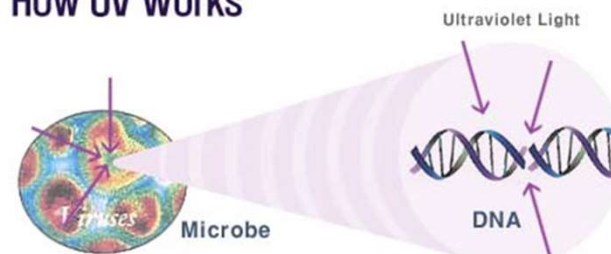
How UV Works

- UV-energi penetrerer ytre sellevæggen, gå gjennom sellekroppen og skader DNA/RNA=inaktivering

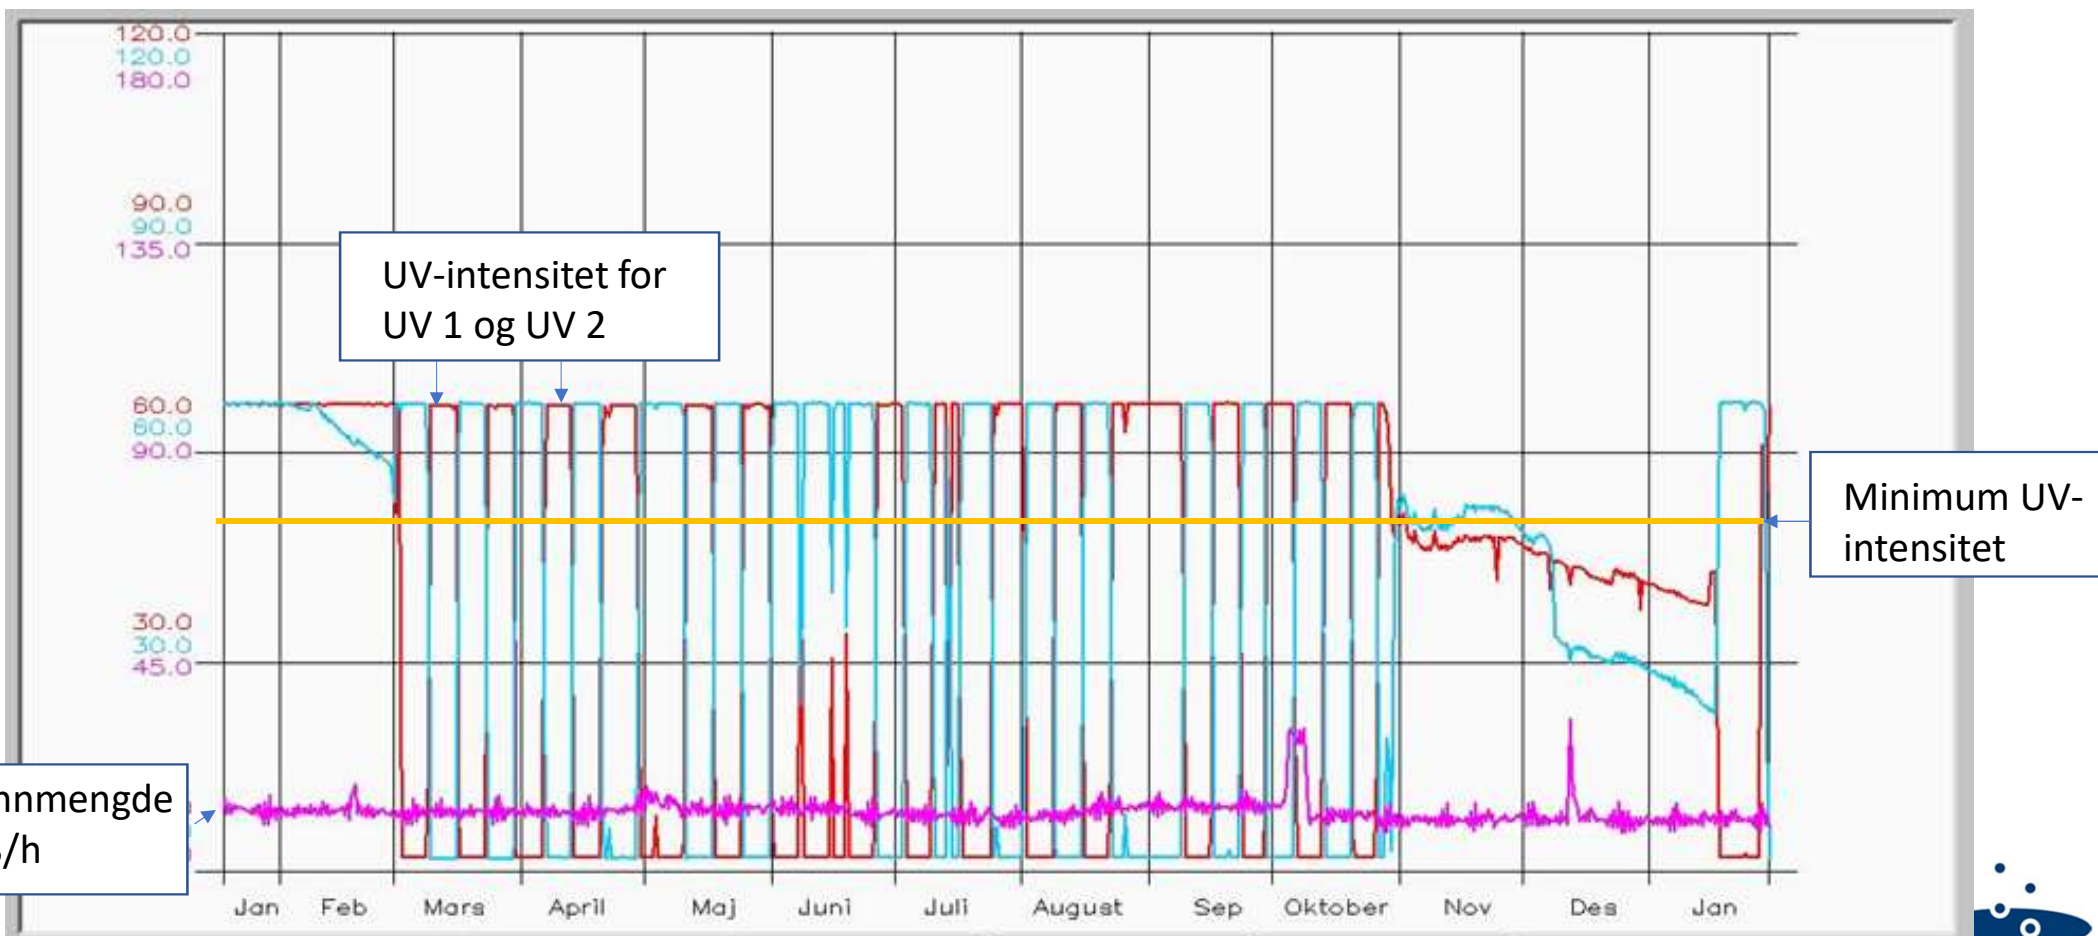
- Feil i viskersystem registrert i november
- Gradvis nedgang i UV-intensitet og UV-desinfeksjon på grunn av belegg på lampene og sensor i perioden november-januar
- I løpet av 7 uker 80% av vannmengden ikke oppfylt UV-dose 40 mJ/cm²
- Hvorav 40 % av vannmengden UV-dose under 50%

Vannmengde
m³/h

UV-intensitet for
UV 1 og UV 2

Minimum UV-
intensitet

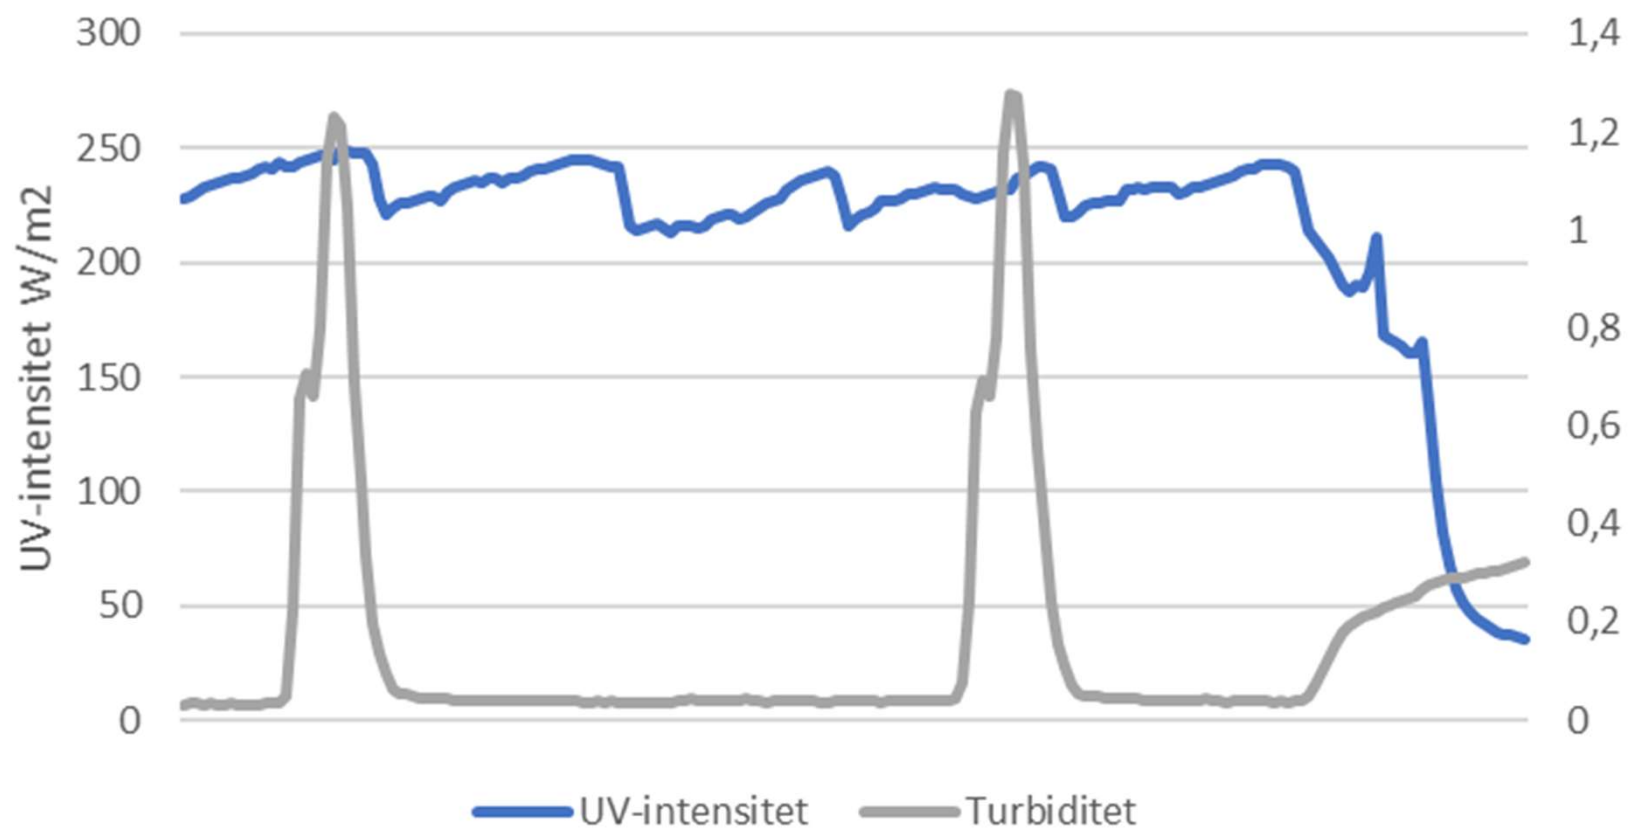
Vannkvalitet

Svikt i koagulering og UV-intensitet
