Vannkrisen på Askøy

1. Teknisk om vannverk på Askøy
2. Hva skjedde?
3. Bassenget (synderen)
4. Normalisering – tanker i ettertid

Loen, 17.10.2019 / ODLundekvam

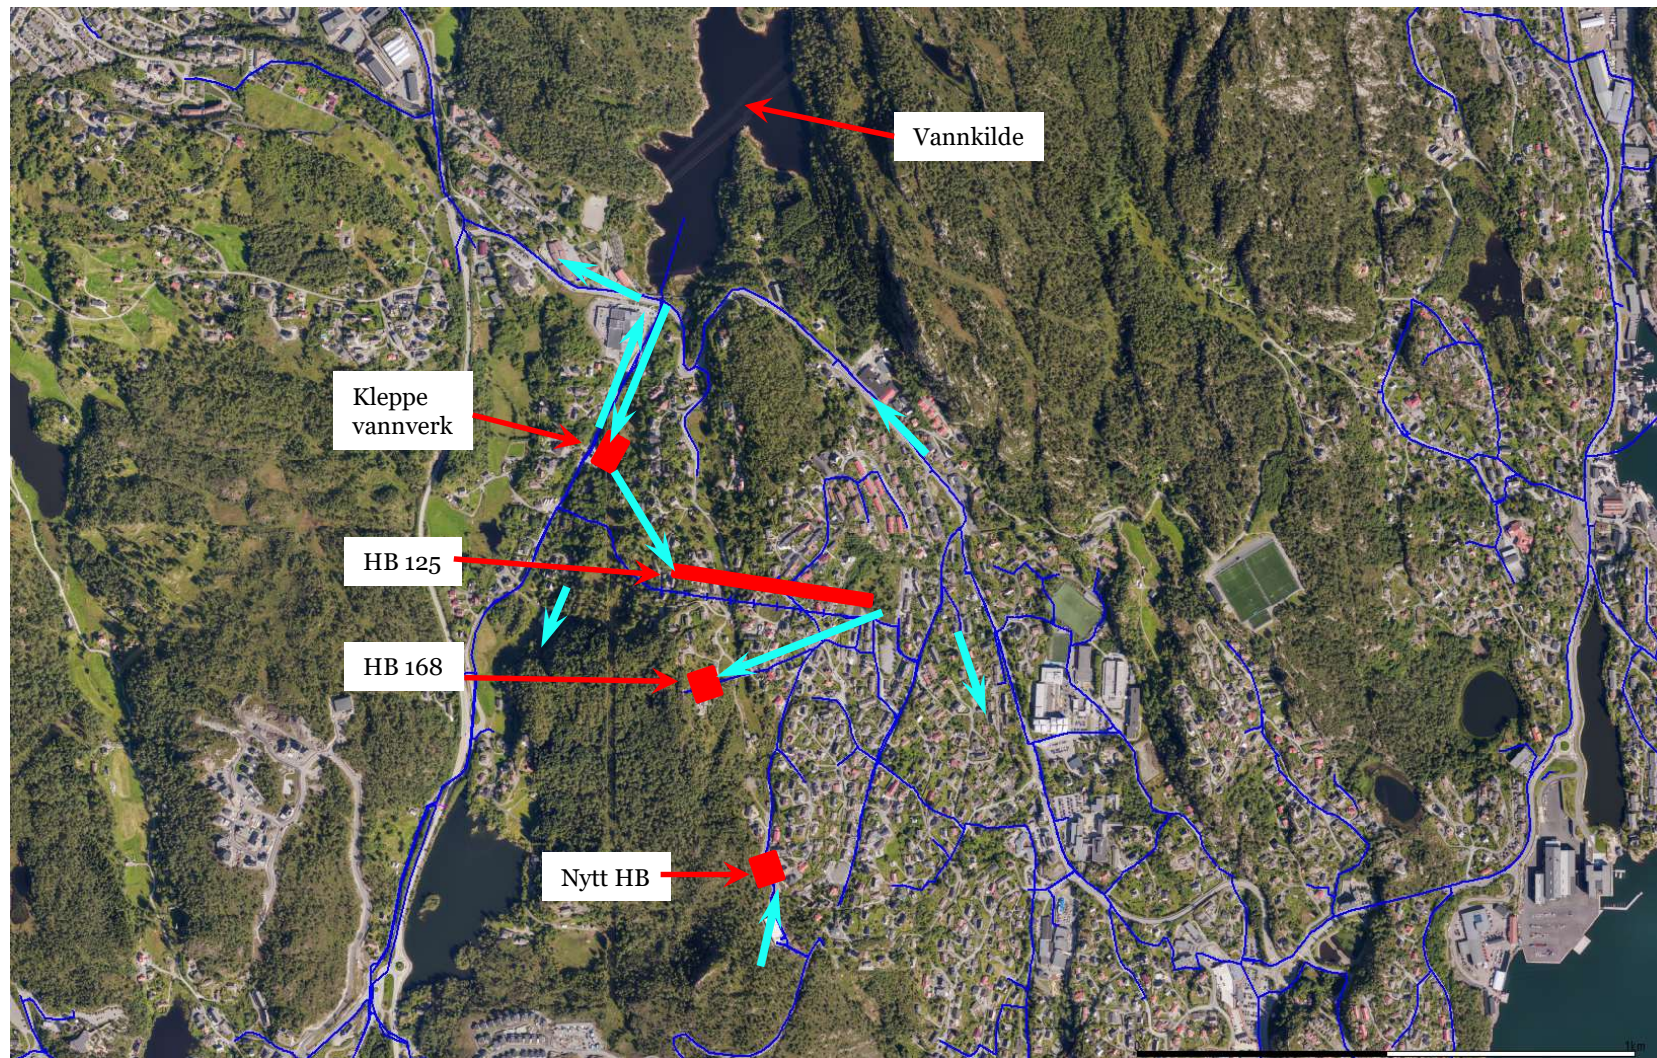
Skisse over Kleppe Vannverk

→ Strømningsretning ved normal drift

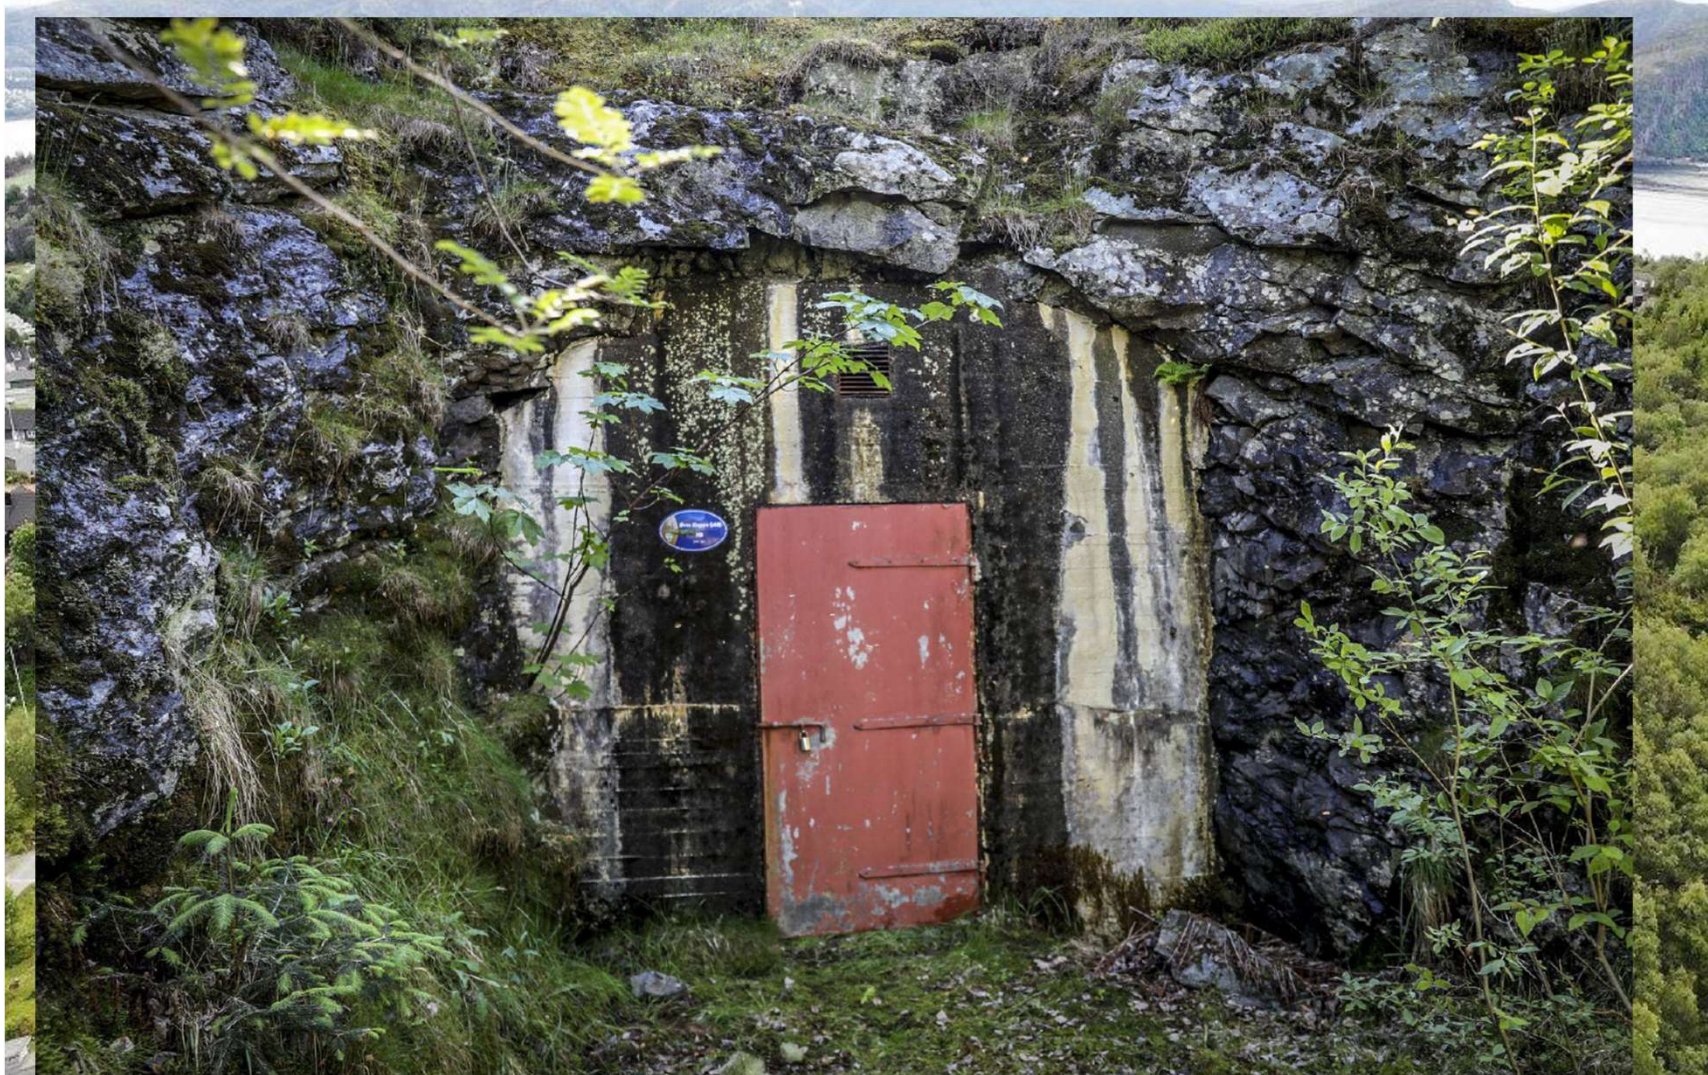
Oversikt Øvre Kleppe med 168 bassenget på toppen

- Forurensningen kom svært kort tid etter en lang periode med tørke og påfølgende ekstremt regnskyll.
- Mest sannsynlig avføring fra dyr, trolig fugl, som har trent inn gjennom sprekker i fjellet og ned i høydebassenget. (E-coli og Campylobacter)
- **Campylobacter** i høydebassenget og fra pasientenes avføring er genetisk identisk.
- Foreløpig ikke funnet andre sannsynlige årsaker til forurensningen
